## Visite de fin de chantier

### Renaturation du Ruisseau du Rat à Condat-sur-Vienne

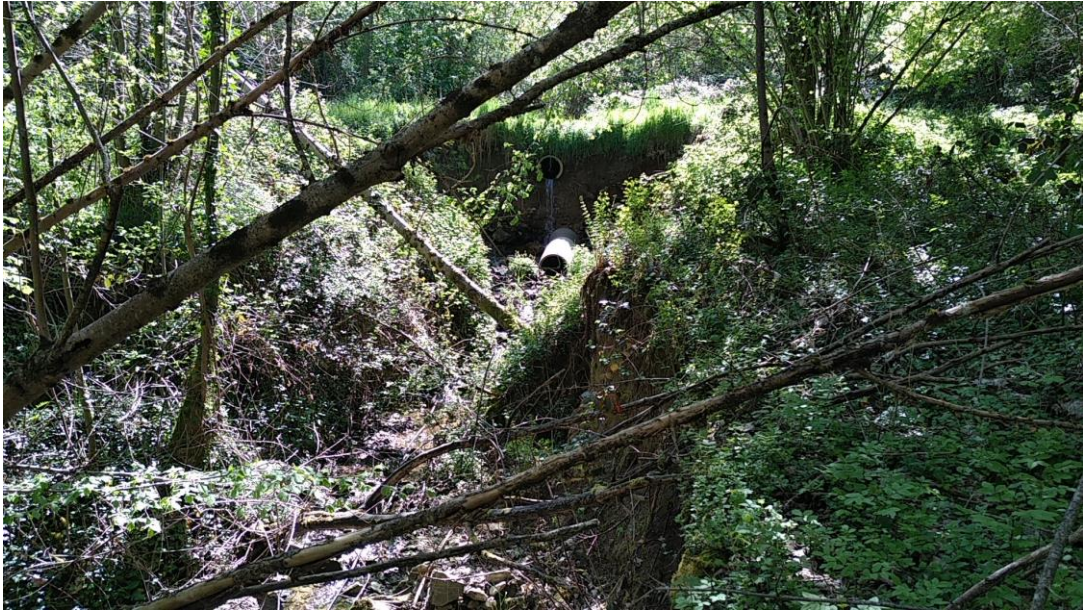
À l'aval de ce remblai, le ruisseau a subi d'importants dégâts morphologiques suite aux fortes pluies intervenues au mois de juin 2018. Le lit du ruisseau s'était alors profondément incisé et une érosion régressive progressait régulièrement vers l'amont, menaçant, à terme, la stabilité du franchissement ferroviaire.

Etat du site après les fortes pluies

Aussi, Limoges Métropole, dans le cadre de sa compétence « Gestion des milieux aquatiques et prévention des inondations », a mise en œuvre un projet de confortement pérenne du lit et des berges du ruisseau, devenue une nécessité absolue pour la sécurité des personnes et des biens.

- Au réhaussement du lit actuel par apport d'un couvert minéral alluvionnaire ;
- À la mise en place de plusieurs seuils de fond afin de réduire le risque d'incision du lit ;
- À la stabilisation des berges par enrochement et couvert végétal.

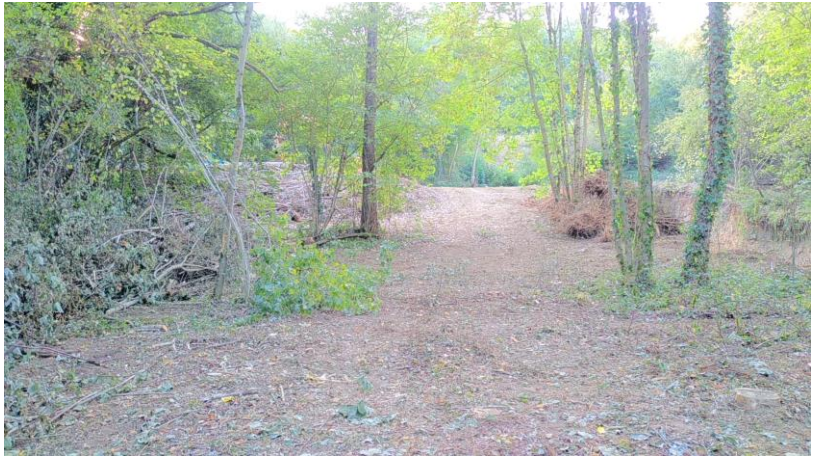
- Phase travaux forestiers afin de dégager les accès au lit mineur pour les engins de chantier et d'enlever les embâcles dans le ruisseau

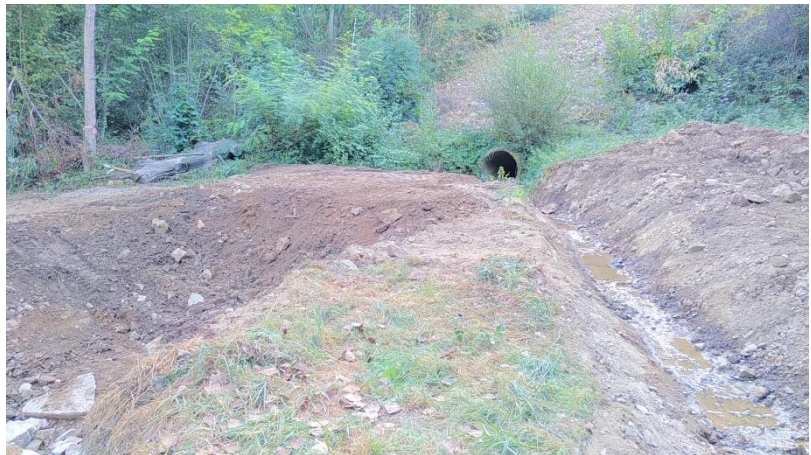
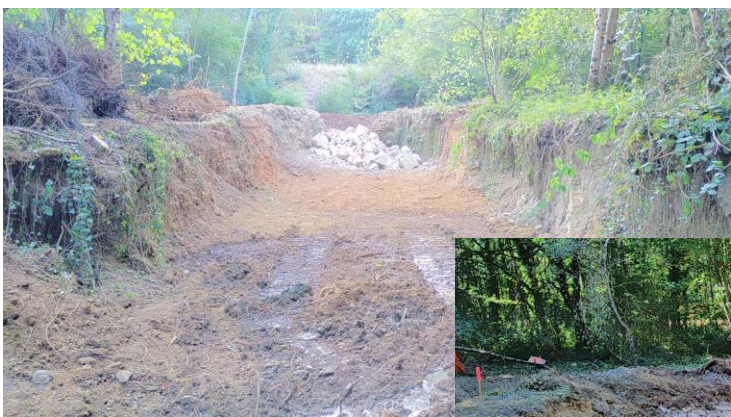
- Phase de mise hors d'eau depuis la buse ferroviaire vers la ravine créée par le débordement du lit en rive gauche

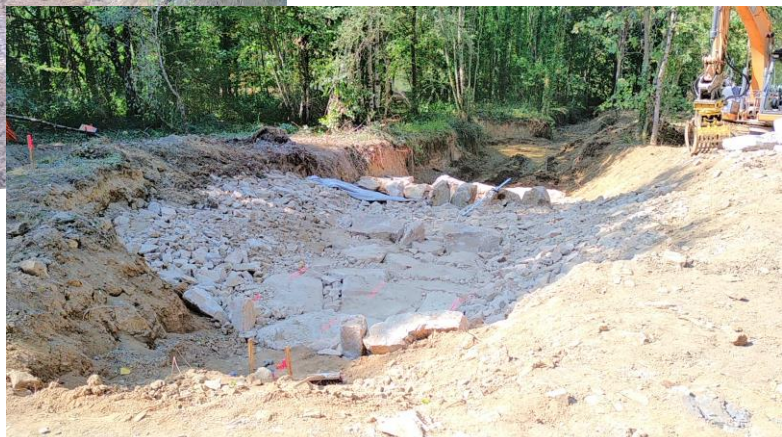
- Phase de terrassements et reprofilage minéral du lit des berges

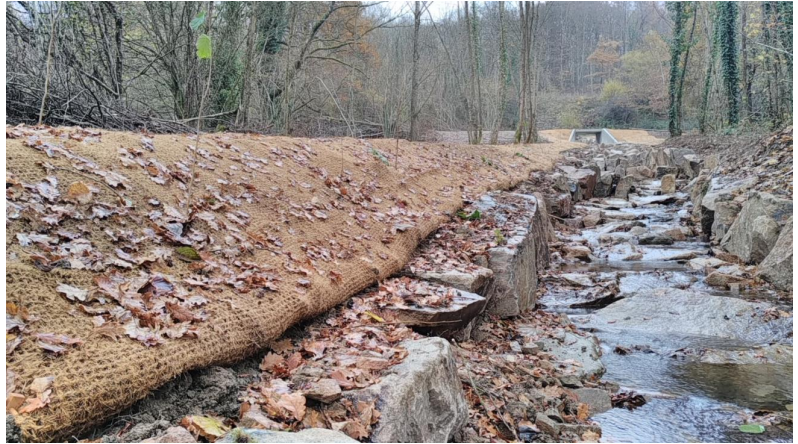
- **Phase de dressage des talus** (terre végétale, géotextile, ensemencement) **et plantations** (lits de plants forestiers, plants forestiers, ensemencement)

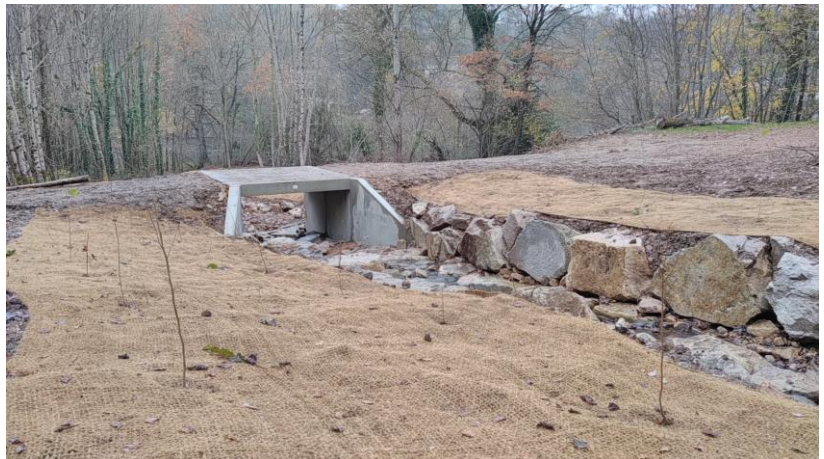
- **Phase de remise en état des terrains et chemins empruntés**
